## Holzwand an der Absauganlage

Ein Arbeitsbericht vom technischen Leiter Hafen

Dalben und Holzwand an der Absauganlage / Takelmast März 23

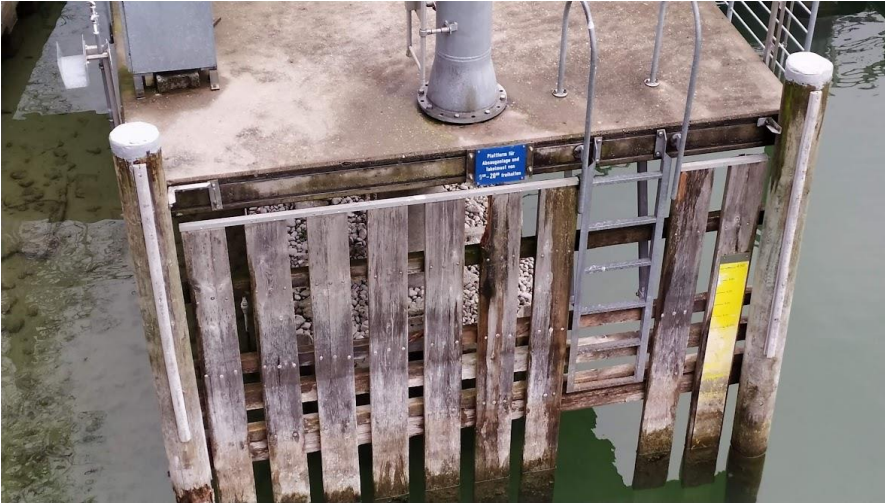
Wie alles im Leben ist auch Holz dem Verderbniß durch Fäulung unterworfen. So auch diese Wand an der Absauganlage bzw. Takelmast. Vor ca. 33 Jahren wurden Holzdalben und Querbalken, sowie senkrecht montierte Dielen installiert.

**Die alte Absauganlegestelle**

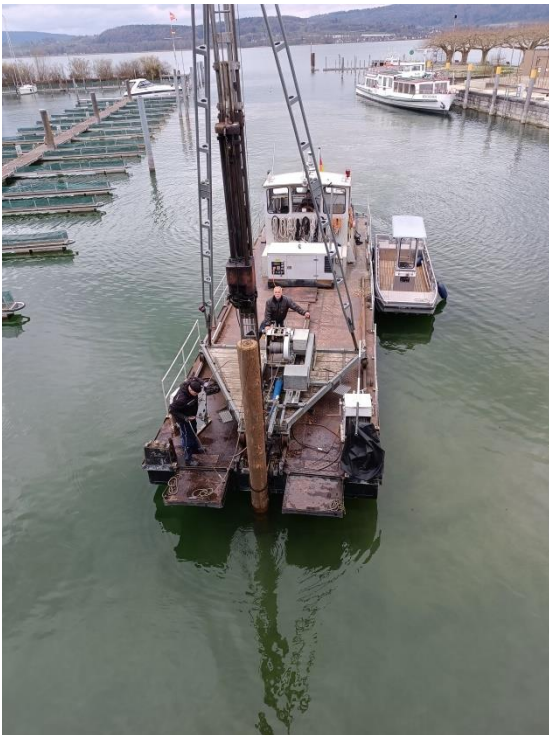
**Rammerschiff in Aktion**

Unser technischer Leiter Peter Ritzi plante nun die neue Konstruktion in eigener Regie komplett durch. Diese wiederum hat dann die Fa. Repnik zunächst in schwarzer Eisenware gefertigt. Nach Begutachtung durch Herrn Ritzi, und Freigabe, wurde dieselbe dann verzinkt, und anschließend an der Plattform angeliefert. Das Rammschiff Bär vom Landratsamt hat nun die alten Holzdalben gezogen, und anschließend die neuen verzinkten eingerammt.

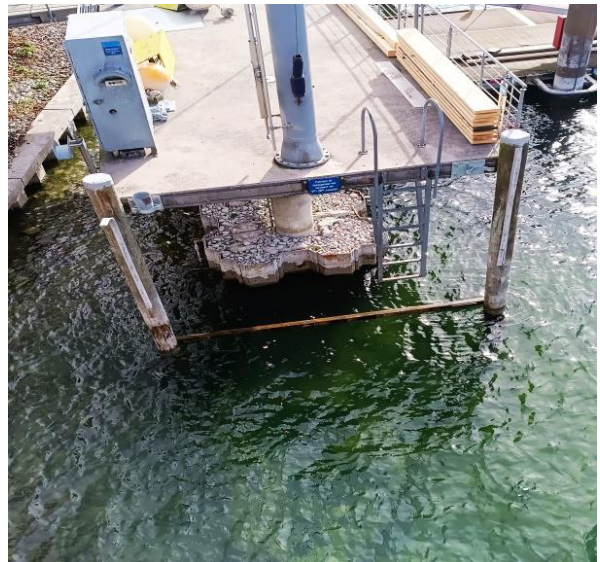
**Alles alte ist weg ,neue Dalben gerammt**

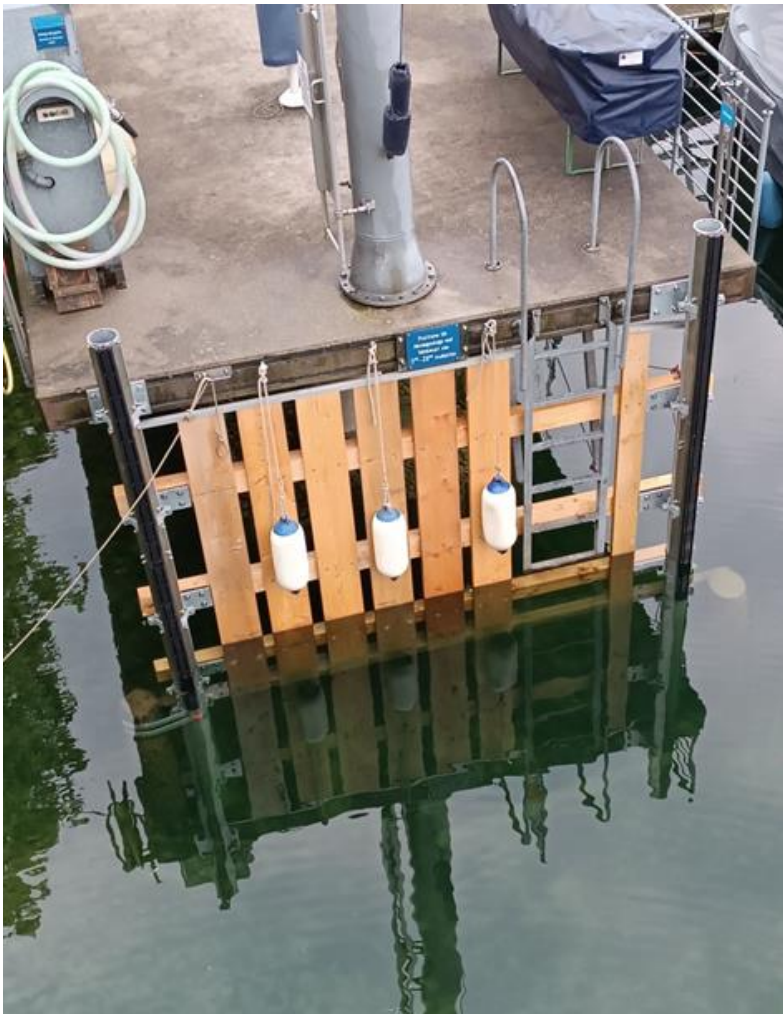
**So sieht es alles in Neu aus**

Nun konnte das bewährte A-Team Peter Ritzi und Jürgen Schmitz die neuen Holzteile Stück für Stück mit dem Weller an den Dalben fest montieren. Das besondere an der Sache sind die demontierbaren Rammleisten an den Stahldalben. Diese Konstruktion erlaubt uns im Falle einer Beschädigung dieselben zu demontieren. Wir konnten in diesem Umfang durch eine eigene Planung, und Montage, die Kosten sehr stark reduzieren.
